D2 Tegninger og supplerende dokumenter

D2-S33 Kulturminner

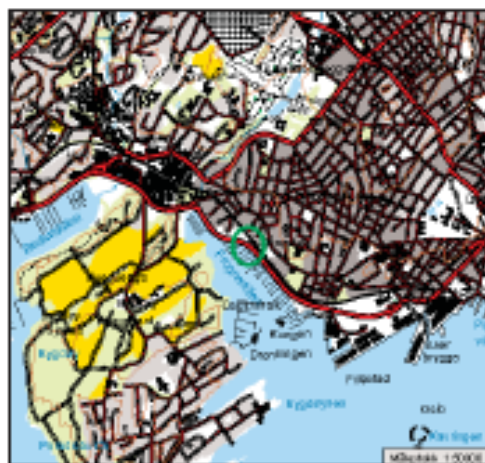
253 Sagkrakken gangbru

Sagkrakken bru er et gangbru, konstruert som et forspent bjelke-platebru med trapper på begge sider. Brua krysser over Ev 18 ved Skarpsno langs Frognerstranda. Bruas lengde er 33 m.

Brua er et karakteristisk bru med symbolverdi. Navnet har den fått som følge av sitt utseende. Brua er også et eksempel på de mange gangbruene som ble bygd utover på 1960-tallet for å øke trafikksikkerheten for gående som følge av økt bilisme. Det må utarbeides spesifikke vernebestemmelser for brua.

Begrunnelse: Sagkrakken gangbru krysser over E18 ved Frognerstranda. Brua er en bjelke-platebru i betong med trapper som bærende element. Økende trafikk på hovedvegnettet førte til at det på 1960- og 1970-tallet ble anlagt flere gang- og sykkelveger over E18. Brua ved Frognerstranda har en karakteristisk form som en sagkrakk, og er et tidlig eksempel på ei gangbru på hovedvegnettet. Brua har arkitektonisk og samferdselshistorisk verdi.

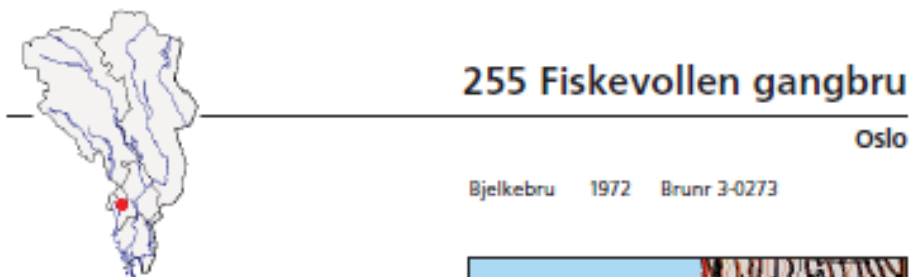
Brua går fra høyden over Mosseveien ned mot sjøsiden. Brua er ei bjelkebru med utsparring på 98 meter som svinger seg 160 grader over fire-felts vegen. Den er 3,90 meter bred, er understøttet av søyler og har stålrekkverk.

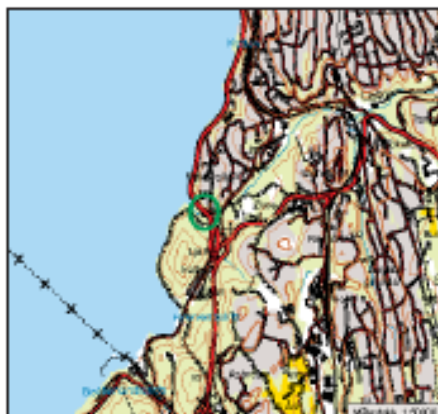
og ønsket om atskillelse av gående og kjørende, det vil si det funksjonsdelte vegnettet. Brua har med sine slanke søyler og svungne løp en viss eleganse, noe som ble etterstrebet i mange av gang- og sykkelvegbruene. Hensikten er å bevare brua slik den står i dag med samme dimensjoner, rekkverk og andre detaljer. Spesifikke vernebestemmelser skal utarbeides.

Brua er eksempel på gang- og sykkelvegbruer over hovedvegnettet som kom som følge av høy trafikk

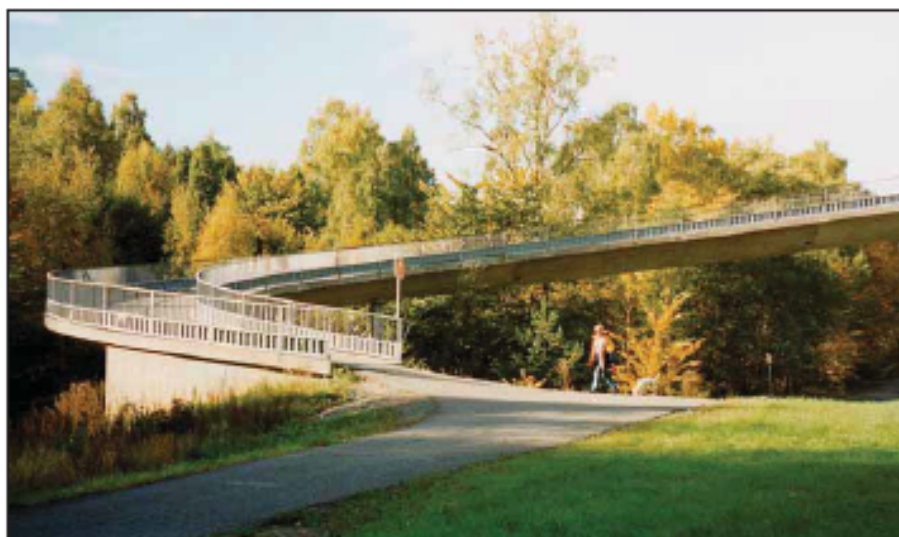
Fredning lokalitet Askeladden-ID: 110593

Begrunnelse: Fiskevollbukta gang- og sykkelbru krysser over E18 Mosseveien i en bue fra høyden ned mot sjøsiden ved Fiskevollen. Brua er ei bjelkebru med massive landkar og slanke søyler i betong.
