► Innledende vurdering - Østre brygge Porsgrunn

Geoteknisk notat

I forbindelse med at Porsgrunn kommune skal lyse ut en ny pris- og designkonkurranse for østre brygge i Porsgrunn, er Norconsult Norge AS engasjert av Porsgrunn kommune til å innhente hva som finnes av geoteknisk data i området. Tiltaksområdet er vist med gult omriss i Figur 1-1.

Dette notatet vil sammenfatte eksisterende geotekniske data, og evaluere om tidligere stabilitetsberegninger og sikringstiltak oppfyller sikkerhetskravene gitt i NVE-veileder Nr. 1/2019 [1].

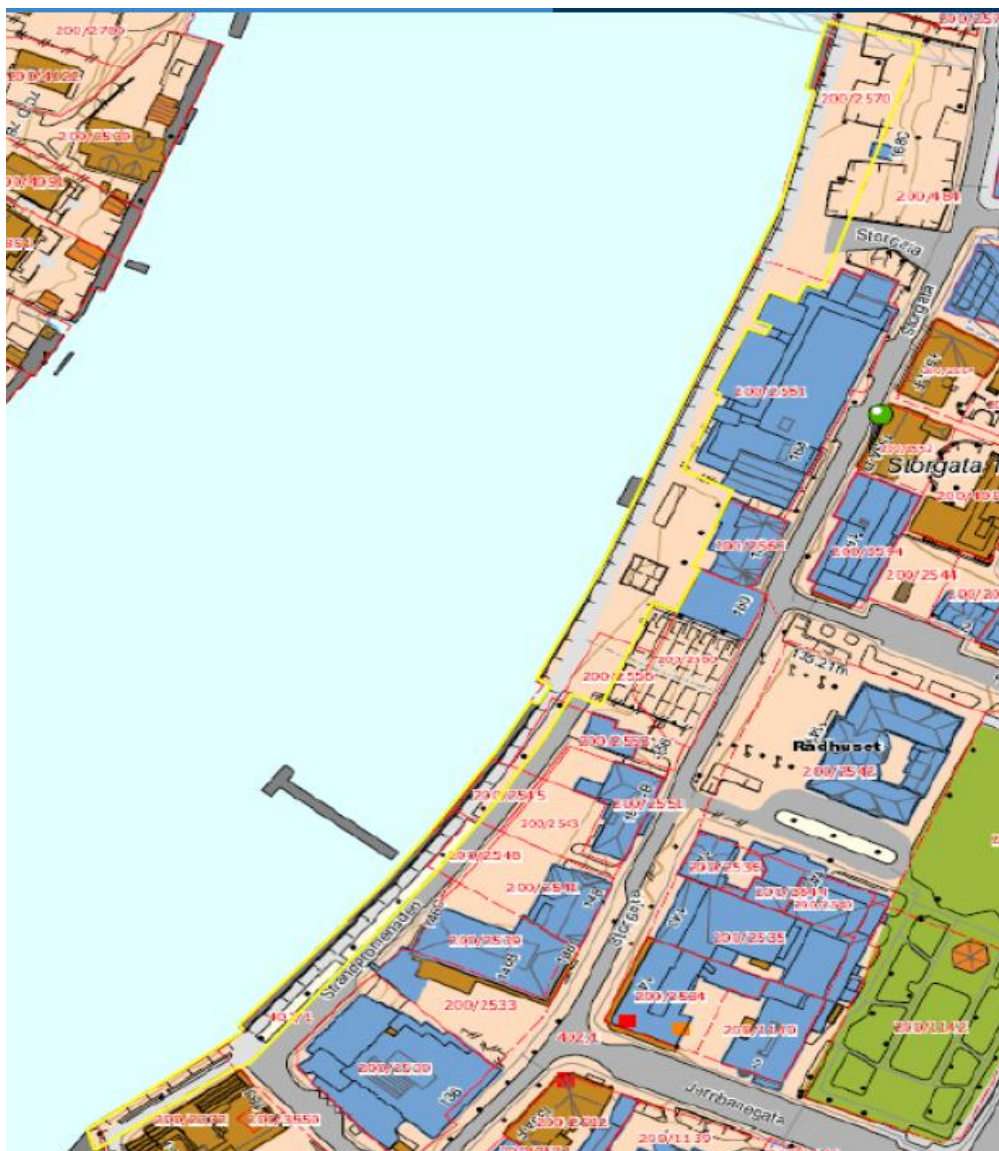
Figur 1-1: Det aktuelle tiltaksområdet er innenfor det gule området.

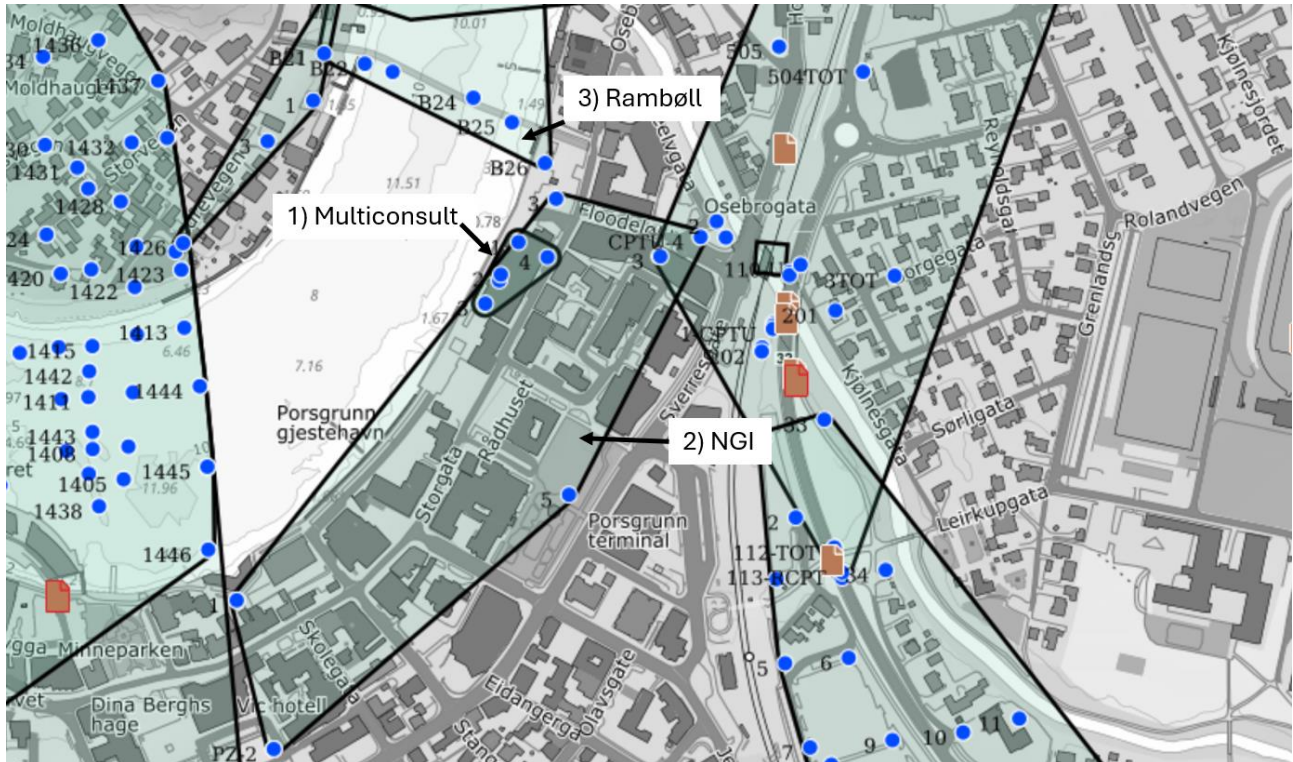
Figur 2-3 Utklipp fra NADAG som viser utførte grunnundersøkelser i området [5].

Figur 2-3 gir en oversikt over tidligere utførte grunnundersøkelser i området. Utklippet er hentet fra karttjenesten NADAG (nasjonal database for grunnundersøkelser) [5]. Borepunkter med relevans er beskrevet nærmere i dette notatet.

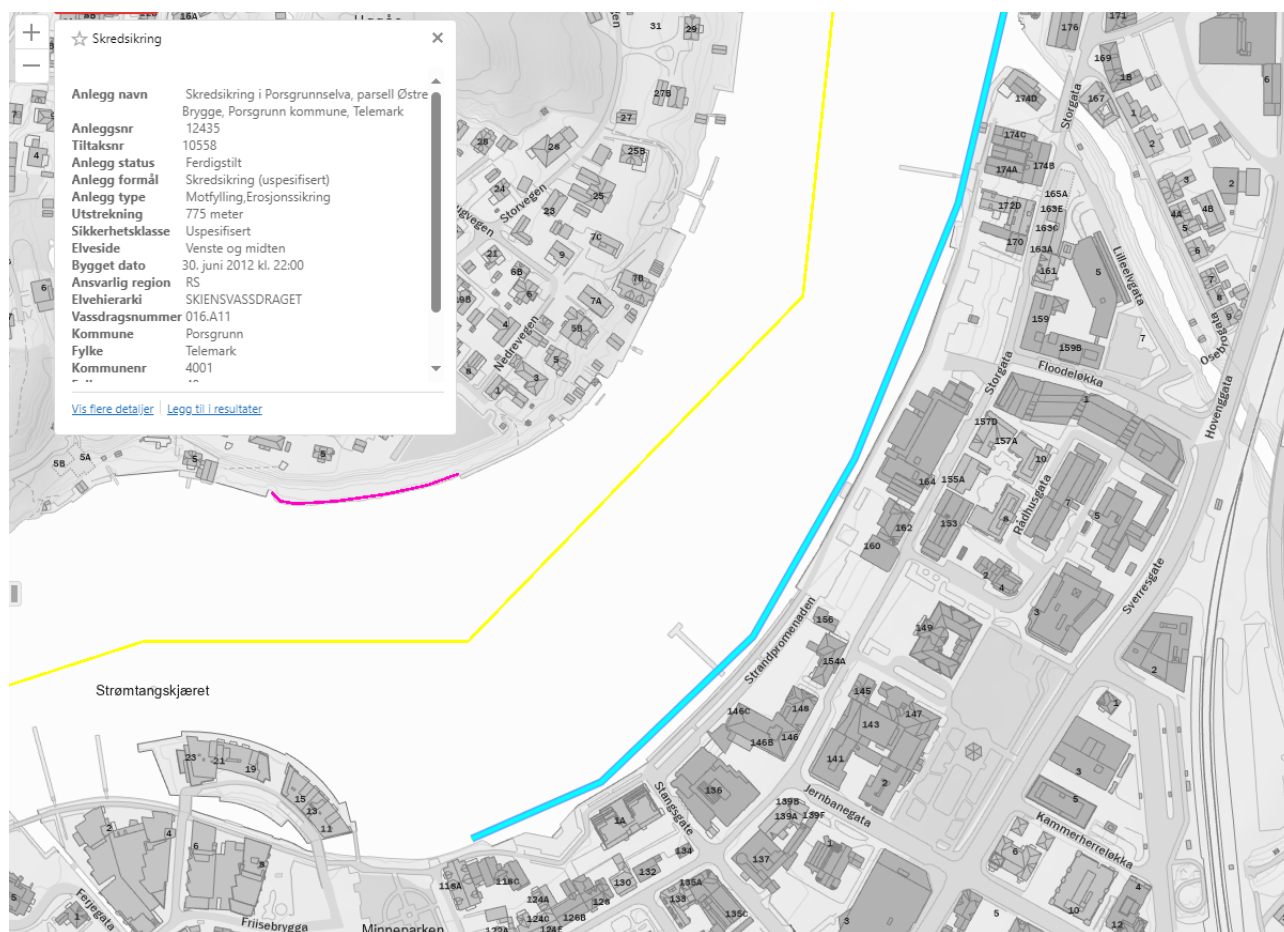
Figur 4-1 Utklipp fra NVE-atlas som viser utførte sikringstiltak i Porsgrunnselva [4].

Figur 4-1 viser at det er utført skredsikring i Porsgrunnselva, parsell Østre brygge. Norconsult har vært i kontakt med NVE for å høre om det finnes rapport på utført sikringsarbeid. Svaret fra NVE på e-post 13.08.2024 var dette:

«Beregningsprofilene med motfylling vart lagt til grunn for arbeidstegningene, og oppfylling ble utført iht. desse. Dette skulle oppfylle krava til vesentleg forbedring av stabiliteten, slik som det var prosjektert. Det er dette som er lagt til grunn ved vidare utvikling og nybygg innafør sonene.»
